Zpráva o provedení stavebně technického průzkumu v objektu č. 15 v areálu Veterinární a farmaceutické univerzity Brno na ulici Palackého tř. 1946/1 v Brně

Objednatel: UNIVERS projekt v.o.s.
Pechova 5
615 00 Brno

Zhotovitel: Průzkumy staveb s.r.o.
Lísky 1000/44
624 00 Brno

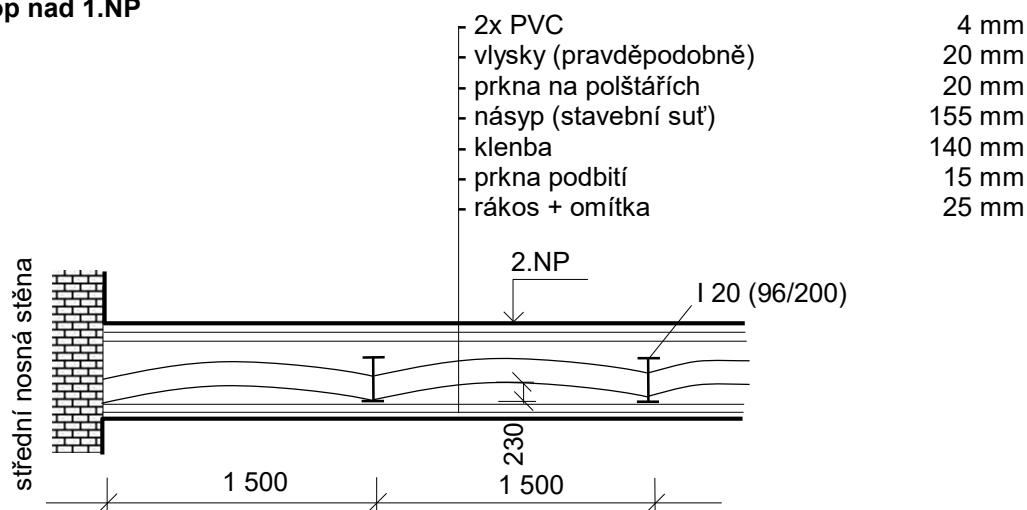
V1 Strop nad 1.NP

Byla provedena jedna kopaná sonda **V1** ze spodního líce do stropní konstrukce tvořené cihelnými klenbami tl. 140 mm. Cihelné klenby jsou ukládané do ocelových válcovaných I nosníků I 20 (96/200) a na cihelné podélné nosné stěny. Osová vzdálenost ocelových nosníků je 1500 mm. Konstrukce kleneb je skryta pod podhledem z prken a rákosové omítky. Podlaha je tvořena pravděpodobně vlýsky, pod kterými jsou prkna na polštářích a vrstva násypu. Vlýsky jsou překryty vrstvou PVC. Sonda byla provedena v místě plánované výtahové šachty.

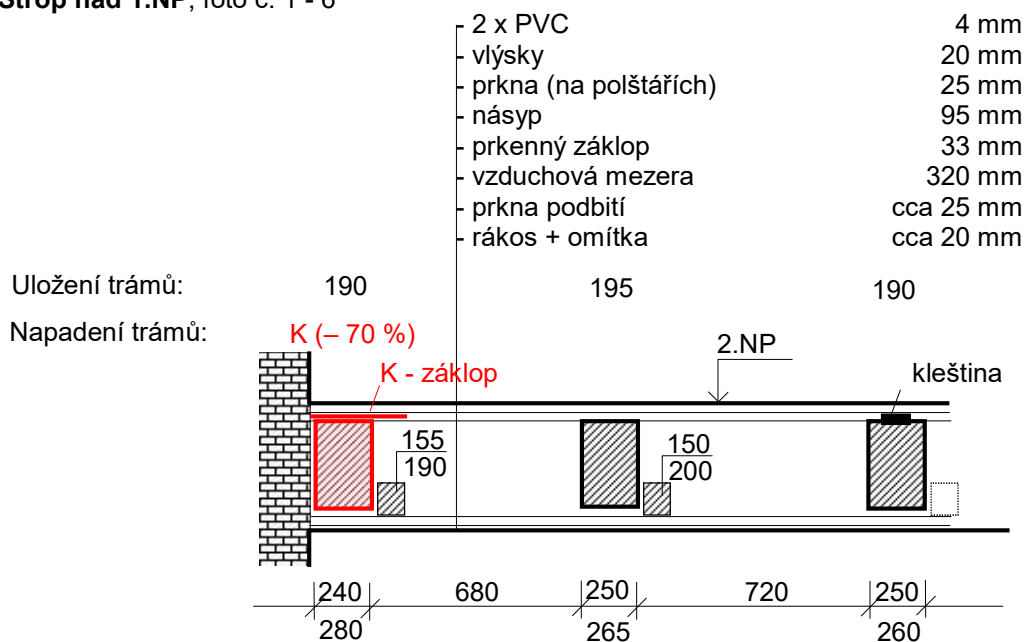
V2 Strop nad 1.NP, foto č. 1 - 6

Zjištěné skladby stropů i podlah, dimenze nosných prvků, uložení, napadení dřevokaznými škůdci (K - koniofora sklepní), % oslabení průřezové plochy trámů atd. jsou popsány na následujícím schematickém obrázku. Pohledy na otevřenou sondu a detaily jejich vad viz foto č.1 - 6.

Pouze krajní trám v blízkosti obvodové stěny je výrazně napaden konioforou v místě uložení. Současně v těchto místech je napaden i prkenný záklop.

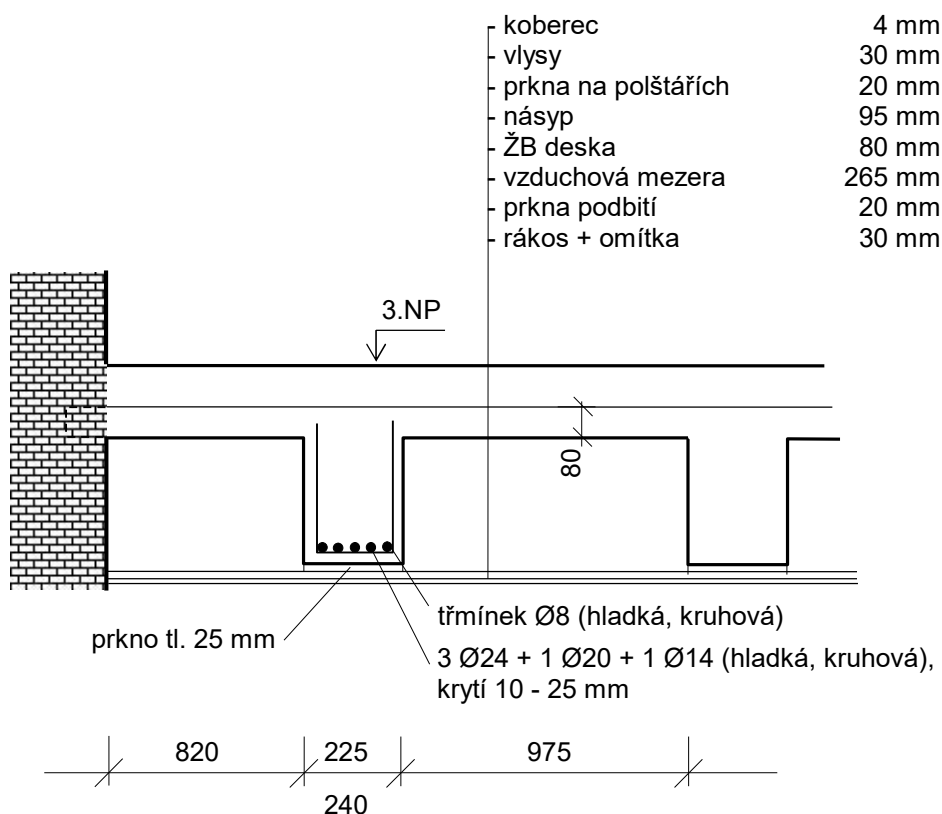
V3 Strop nad 2.NP, foto č.7, 8

Stropní konstrukce na vybraných místech jsou tvořeny ŽB monolitickými trámovými stropy s podhledy s prken a rákosové omítky (sondy **V3** a **V4**) nebo ŽB prefabrikovanými panely (chodby) bez podhledů (sonda **V5**). Na těchto nosných stropních konstrukcích byl zjišťován jejich tvar, vyztužení, orientace nosných prvků atd. Dále byla zjištěna skladba podlahy nad těmito konstrukcemi atd.

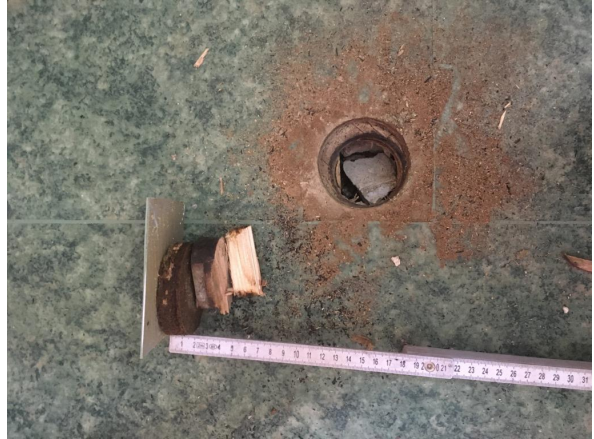
10.

tl. (mm)
• PVC	2
• DTD	16
• vlýsky	22
• dřevěná prkna	20
• násyp	75
• podkladní beton	50
• zemina	-

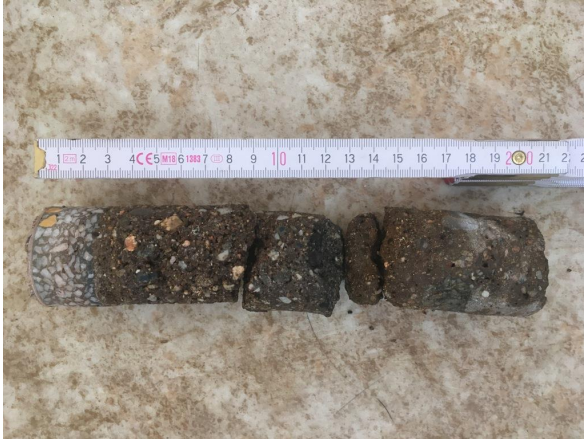
11.

tl. (mm)
• 2x PVC	4
• teraco	25
• betonová mazanina (porézní)	100
• podkladní beton	125
• zemina	-
